SAN PEDRO DE PLECÍN

Iglesia de San Pedro

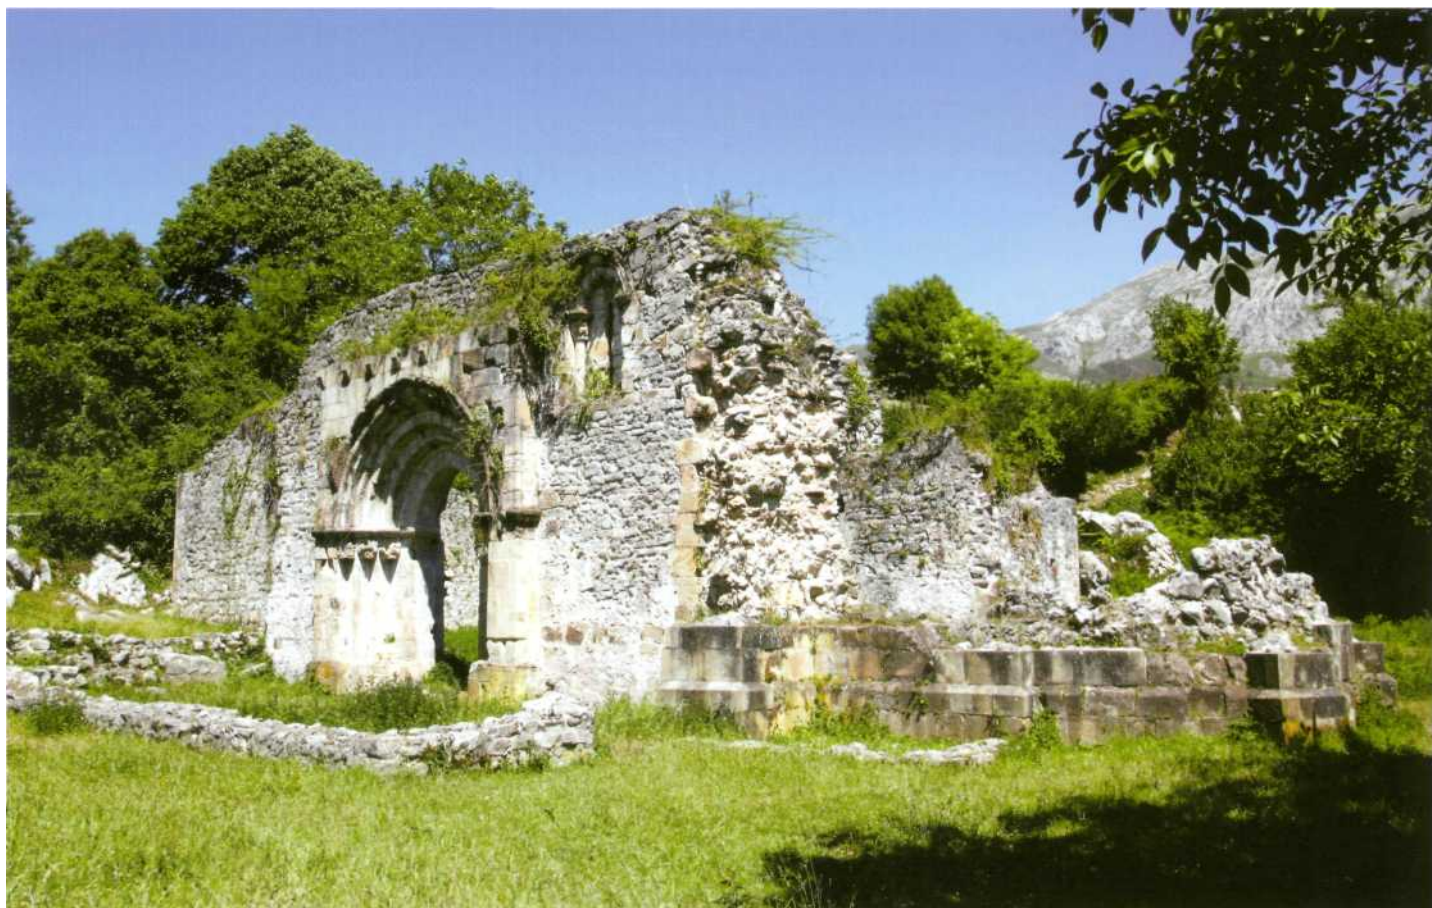
Panorámica desde el lado sur

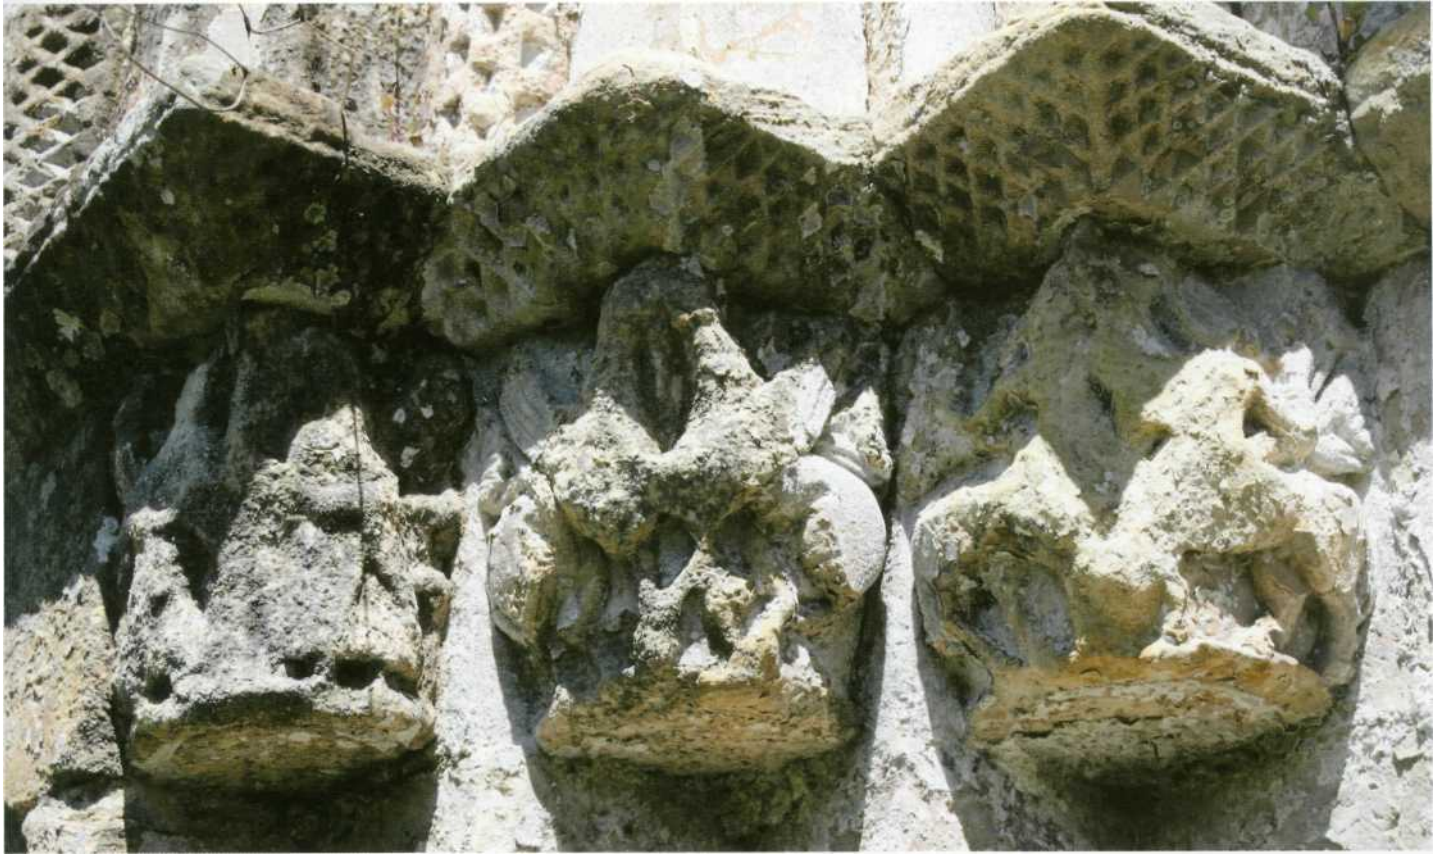
Capiteles del lado izquierdo de la portada

Los capiteles de esta portada presentan una cesta troncocónica cuyas dos caras vistas se decoran con relieves en los que se disponen figuras afrontadas sobre un fondo de volutas, en las esquinas superiores de unos, y hojas de acanto, en otros. Los motivos iconográficos esculpidos en los capiteles son los siguientes, del interior al exterior: a la derecha, dos animales fantásticos afrontados, con la cabeza humana cubierta con un gorro frigio, cuerpo de ave y cola, que podrían identificarse como sirenas, a continuación, otro capitel se decora con motivos indescifrables. Y a la izquierda, dos centauros afrontados, dos grifos y dos figuras humanas inidentificables. Estos capiteles descansaban sobre fustes monolíticos bastante esbeltos, hoy desaparecidos. Se decoraban con nido de abeja y acanaladuras helicoidales con flores de botón central abultado, lo que remite la fábrica de Plecín a una larga serie de modelos ajenos a Asturias, que pasan por las iglesias de Rebolledo de la Torre, de Santa María de Piasca, Santiago de Carrión de los Condes, Moarves, San Andrés de Arroyo o San Esteban de Comilón. Sólo se conserva la basa de la columna interior del lado izquierdo, ática y elevada sobre plinto, aunque está bastante deteriorada, parece que en la esquina exterior tenía una garra redondeada. Al interior, la portada salva el espesor del lienzo meridional mediante dos arcos superpuestos apuntados.

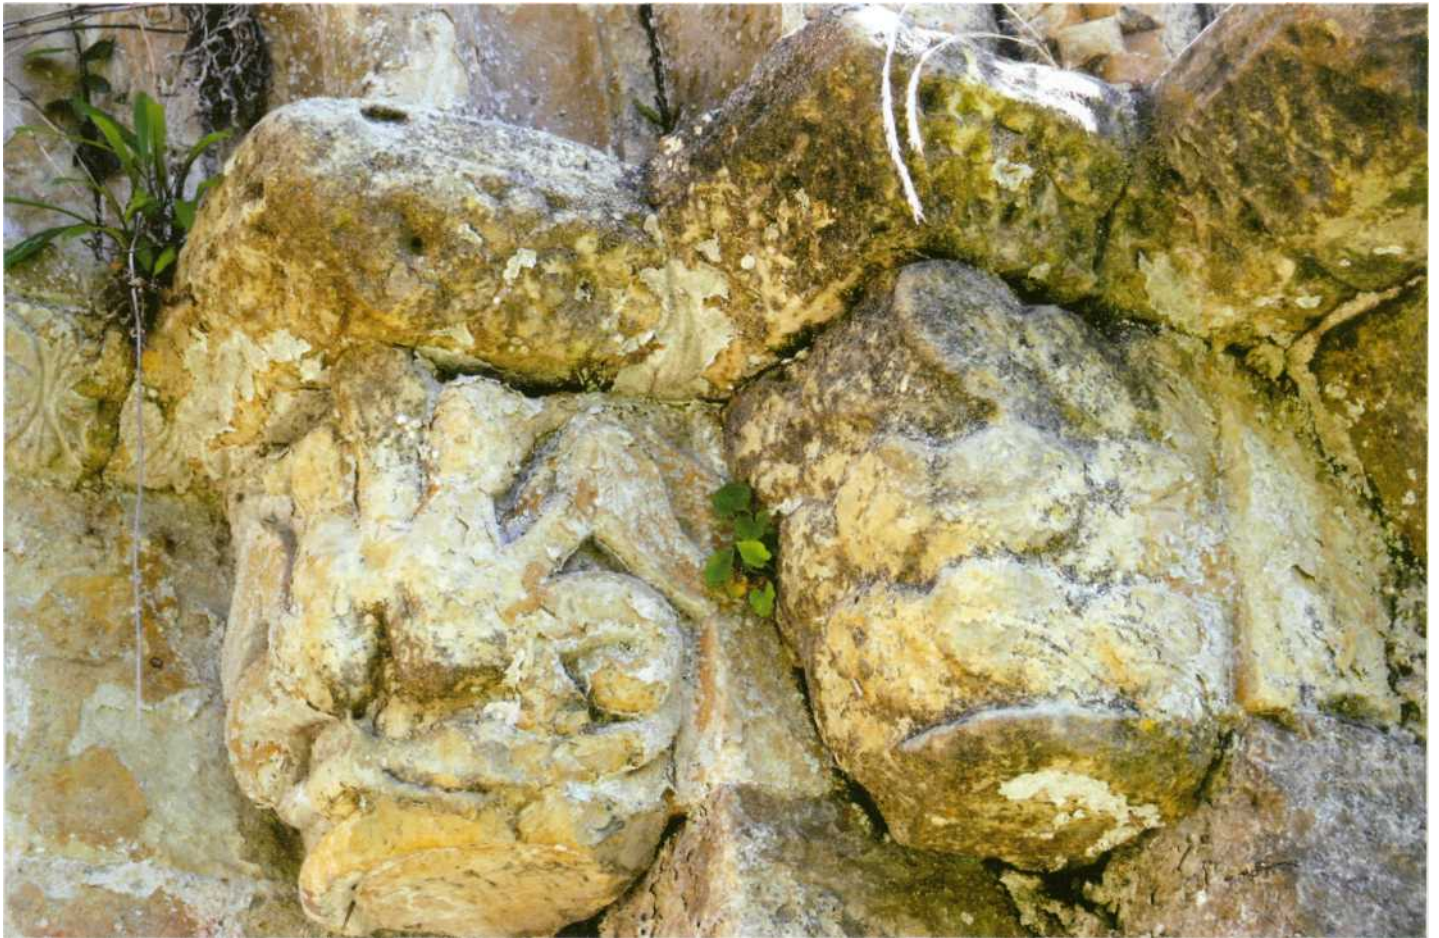
Capiteles del lado derecho de la portada

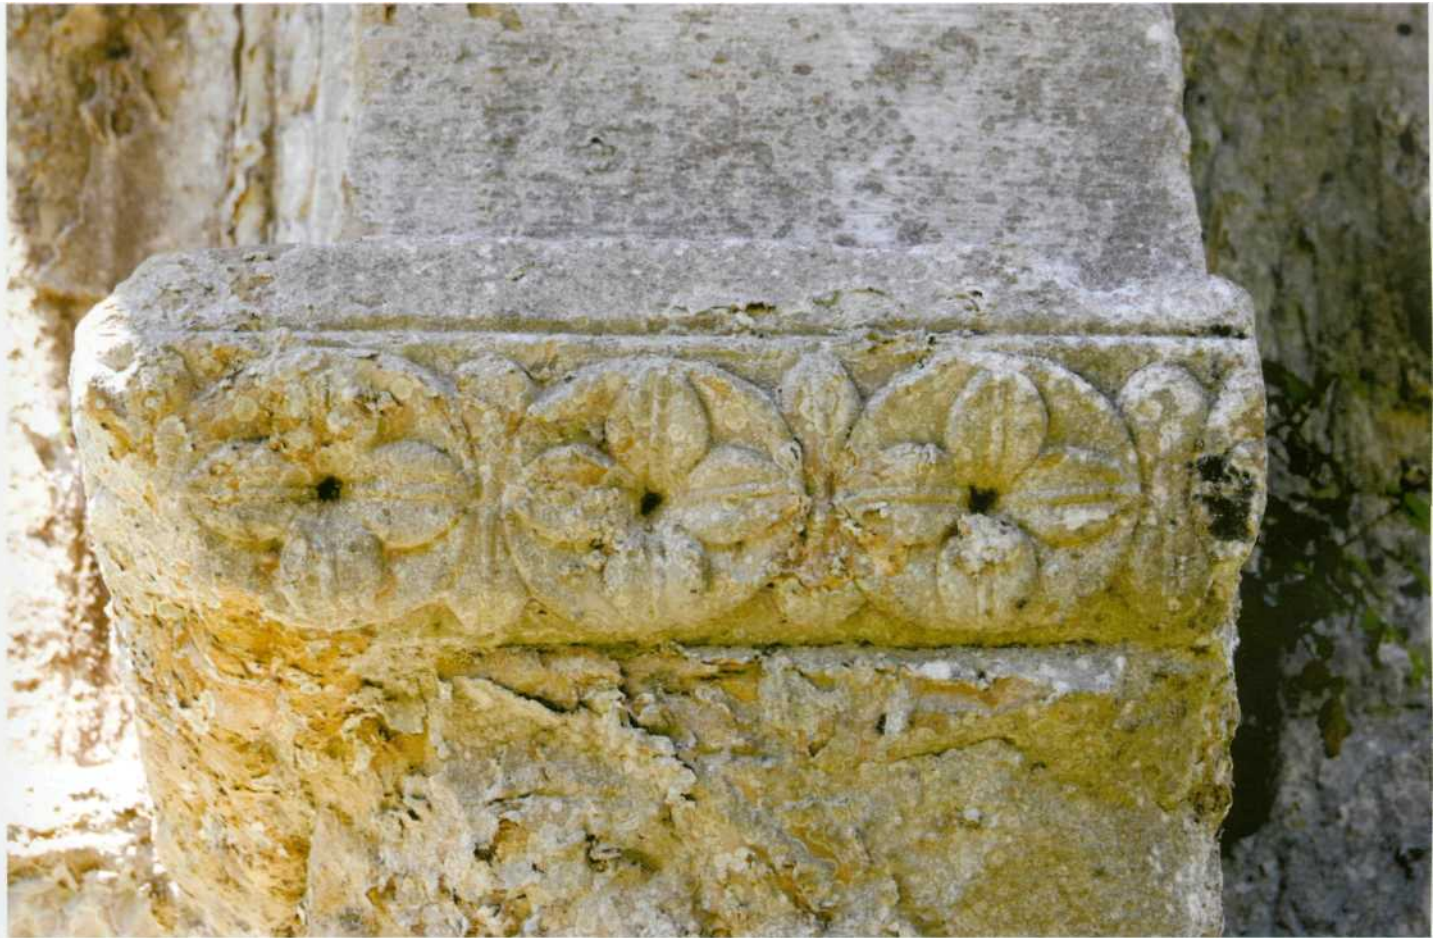
Detalle de la imposta de la portada

el acceso, se trata de una moldura en nácela, decorada con nido de abeja y tetrapétalas inscritas en círculos enfilados, lo que vincula la fábrica de Plecín a otros muchos templos románicos palentinos y cántabros.

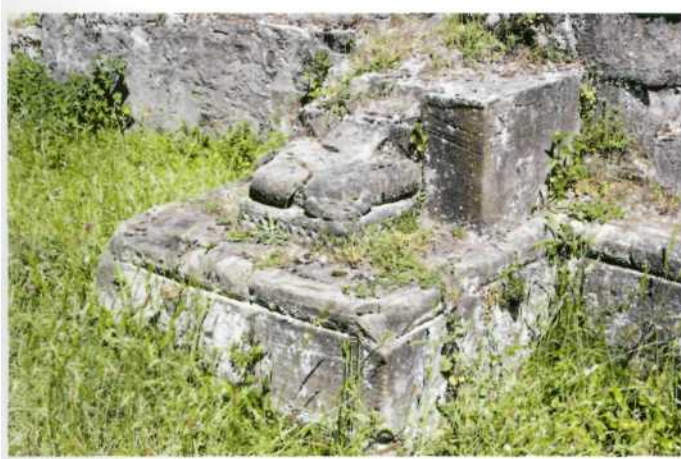
Basamento del arco triunfal

Al interior, los muros del tramo recto y del ábside se recorren por un zócalo con el borde abocelado, a modo de podio, del tipo que se encuentra en muchas iglesias de la costa occidental francesa. Sobre él se levantaban las basas del arco triunfal; de ellas se conserva sólo la del Evangelio, que es ática, con un reducido plinto, decoración de dientes de sierra y restos de garras, como es muy habitual en otros templos románicos de la zona centro-oriental de Asturias; la de la Epístola no poseía decoración en el plinto, y contaba con garras angulares.

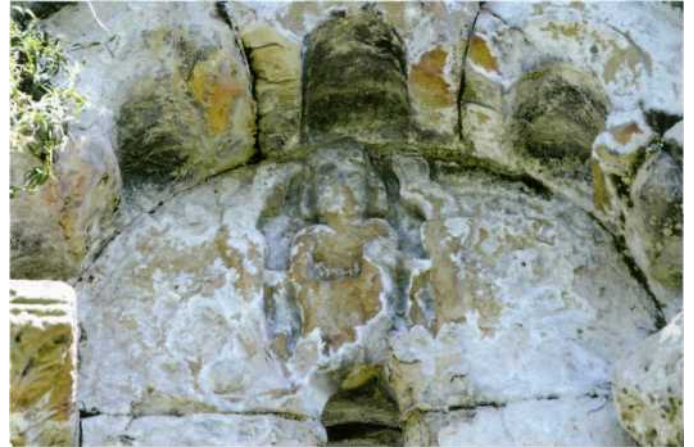
Timbano de la ventana meridiana

Por lo que se refiere a los vanos, la iglesia románica debía de contar con una ventana en el ábside. En la actualidad, a la derecha de la portada y a una altura superior, se abre una aspillera enmarcada por dos arquivoltas: la exterior, abocetada, y la interior, polilobulada, protegidas por un guardapolvo taqueado, en el tímpano se labra un relieve antropomorfo, quizá Cristo con el orbe en la mano izquierda (San Salvador). La rosca interior descansa en dos columnillas de fuste monolítico, con basas áticas, coronadas por capiteles con astrágalo anular, finamente esculpidos, con sendas parejas de grifos afrontados. Sobre éstos se desarrollan impostas corridas, de perfil en nácela, decoradas con motivos foliformes. Y aquí, una vez más, los modelos son foráneos, pues M. P. García Cuetos ha relacionado la tipología de este vano con el del ábside de la iglesia de Santa María de Henestrosa de las Quintanillas (Cantabria), por nuestra parte, en la provincia de Burgos encontramos este modelo de ventana en el ábside de San Pantaleón de Losa.

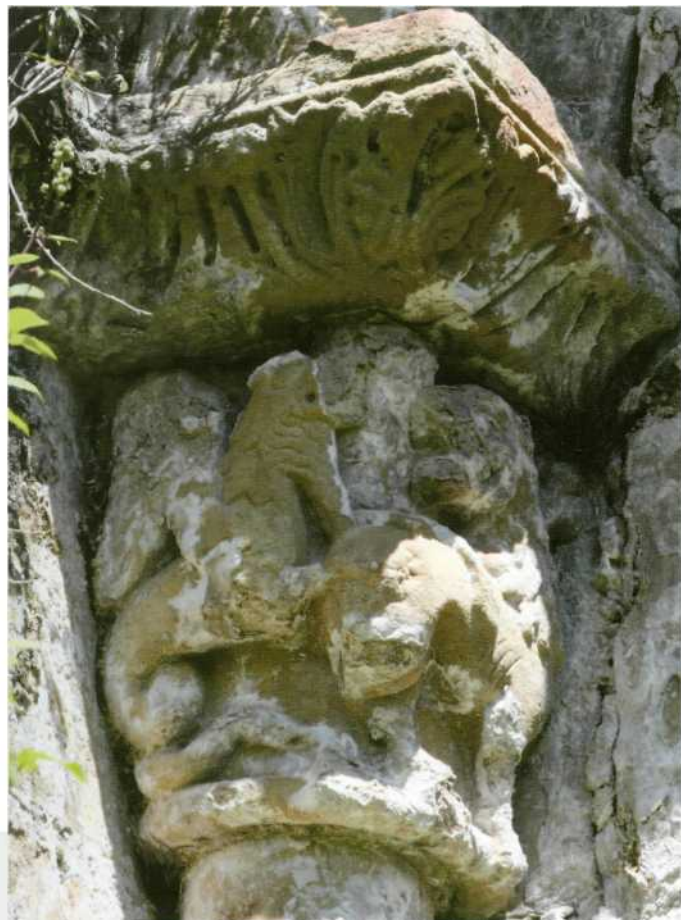
Capitel de la ventana meridional. Dragón atacando a un león
